**OÜ Lainemudel**

Töö nr **1914**

# **VÕIMALIKEST REIU RANNA JA LÄHIPIIRKONNA RANNAKAITSE MEETODITEST**

August 2019

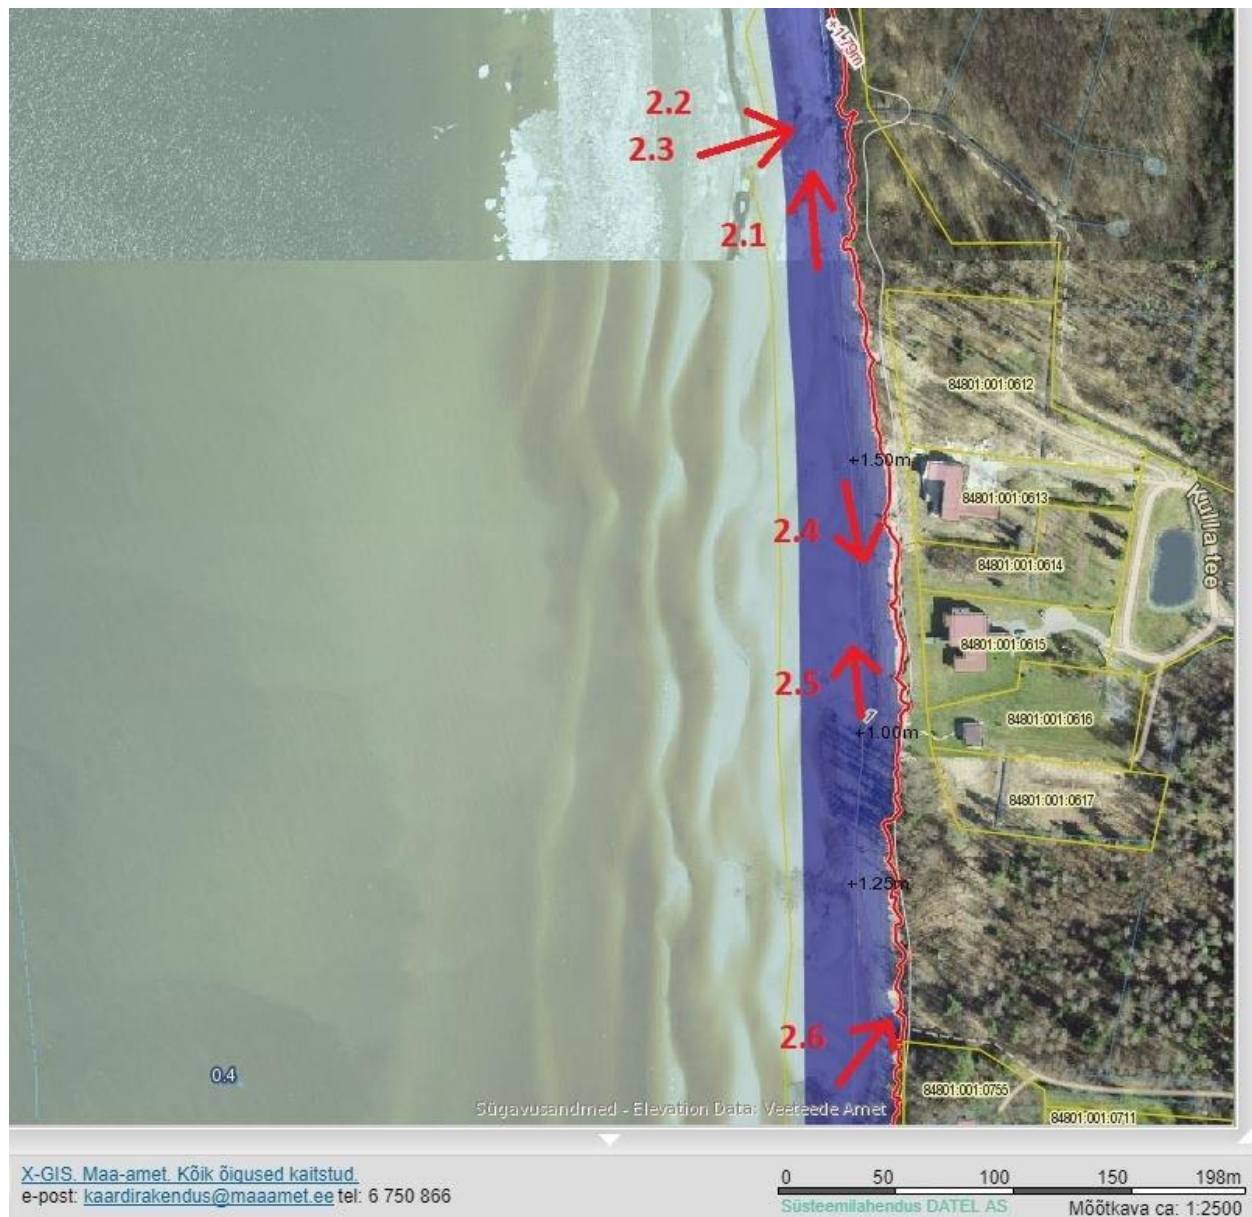
**Joonis 2.2.** Uuringuala põhjapoolne ala koos +1,50 m (EH2000) ülujutuselaga (sinisega). Punasega kirjutatud numbrid viitavad fotodele ja selle juures olevad nooled fotode suundadele.

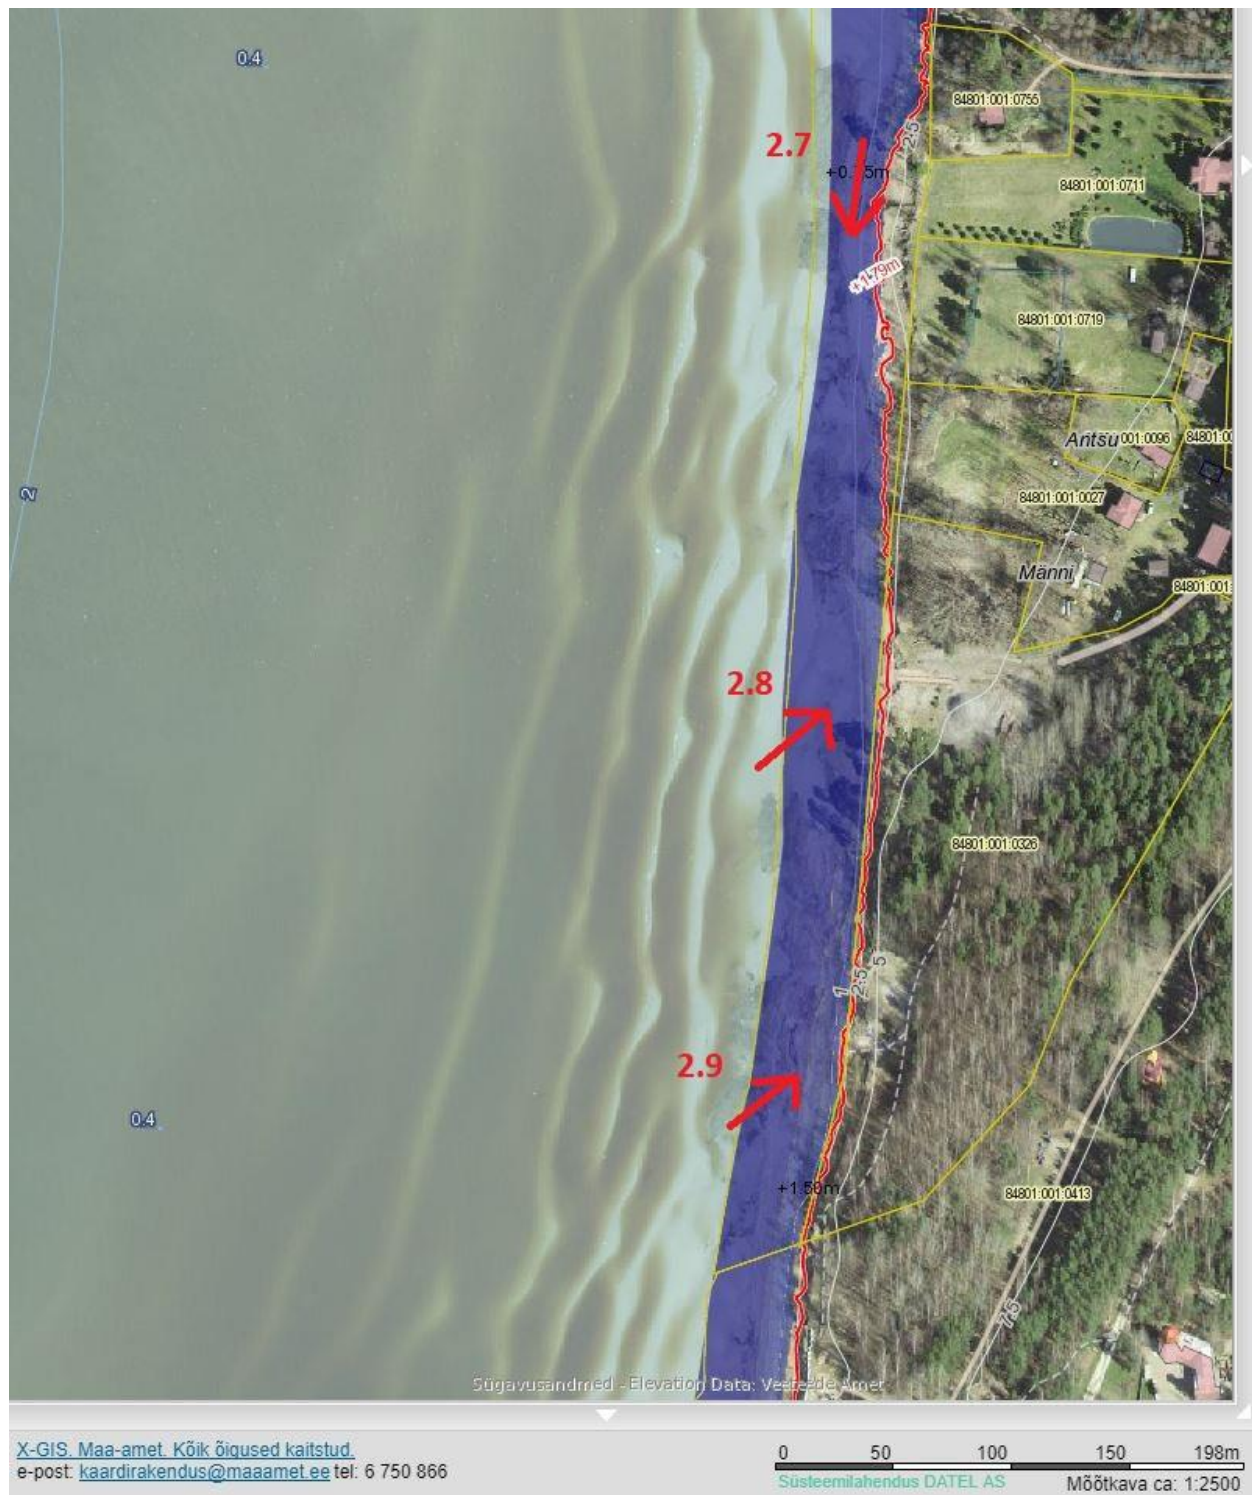
**Joonis 2.3.** Uuringuala põhjapoolne ala koos +1,50 m (EH2000) ülujutuselaga (sinisega). Punasega kirjutatud numbrid viitavad fotodele ja selle juures olevad nooled fotode suundadele. Lottemaa rannanõlva asukoht (Foto 2.10) jääb kaardil näidatust alast lõunasse.

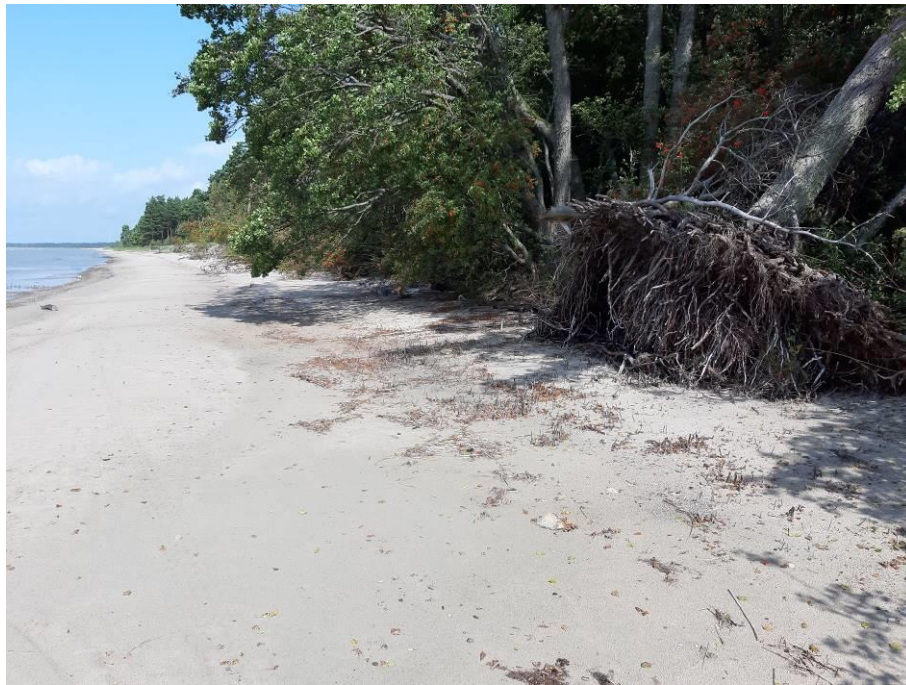
**Foto 2.1.** Vaade põhja suunas Rae krundi kõrvalt. Eesplaanil oleva puu paljandunud juurestik viitab ära uhtunud pinnasele.

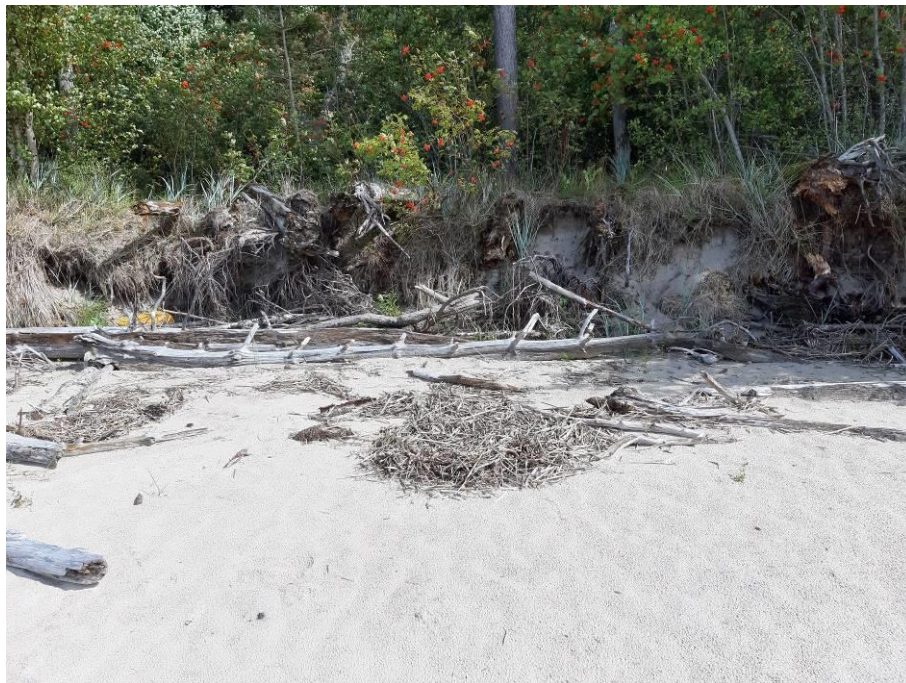
**Foto 2.2.** Aktiivselt murrutatav nõlv, mille pealmist osa hoiab koos rohutaimestik. Sügavamate juurtega puud on osaliselt paljaks uhutud. Murrutatud liiv liigub mööda rannajoont murdlainetest põhjustatud hoovuste tõttu põhja poole. Fotol on näha veemassiga kaasa liikunud risu ja puuronte.

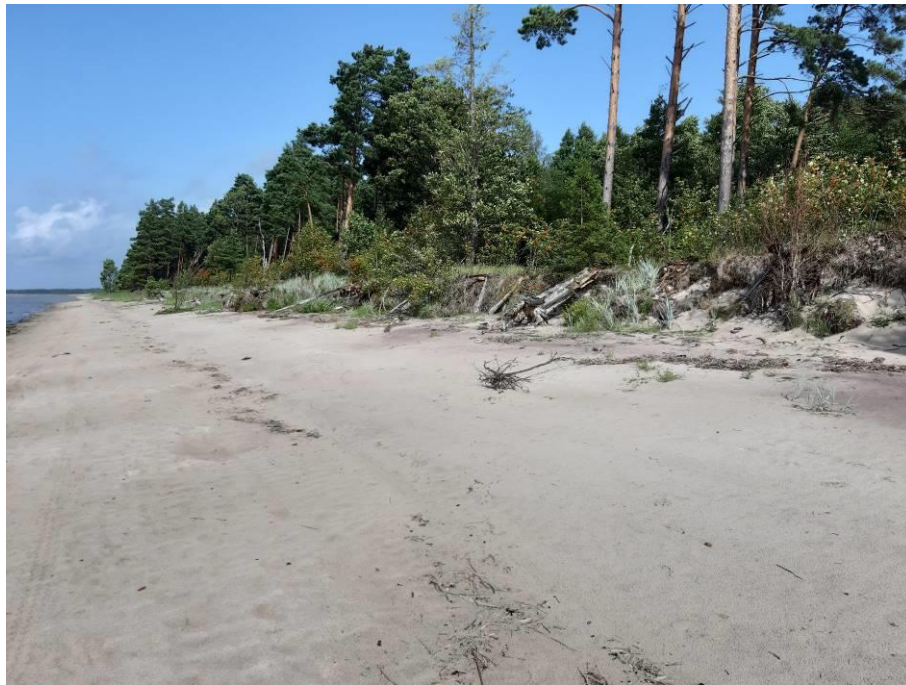
**Foto 2.3.** Vaade põhja poole piki randa. Näha on aktiivselt murrutatavat ranna nõlva, mis taganeb sisemaa suunas. Rand ei ole kaitstud ning toimub loomulik pinnase erosioon, mida taimestik ja puud ei suuda takistada.

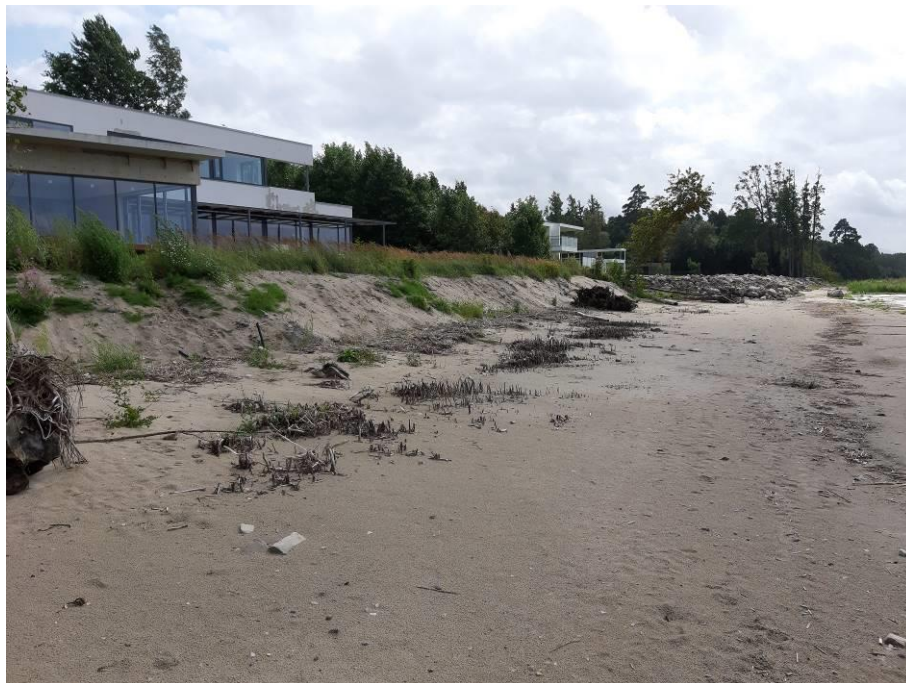
**Foto 2.4.** Vaade Kulla tee 5 kinnistule, mille merepoolset osa on kõrge vee seisu ajal lained murrutanud. Paljandunud on kohevad peenliivad, mille alla (alates -21 cm EH2000) jääb REI Geotehnika uuringu andmeil voolav savi. Tagaplaanil on näha Kulla tee 7 kinnistut, mille nõlv on graniitkividega kindlustatud.

Käesolevas töös käsitletud alal on mõistlik kaitsta Kulla tee kinnistuid kivikindlustusega. Kuna seeläbi tekib pikiranda liikuva setete defitsiiti, siis tuleb analüüsida selle tegevuse mõju piki randa, esmajoones põhja suunas. Kaarel Orviku arvamuse järgi võib see tegevus halvendada ka Pärnu supelranna liivaranna tasakaaluseisundit, kuna vaadeldav piirkond on Pärnu supelranna liivakihi toitealaks. Kivikindlustuse rajamisel tuleks esmajoones kompenseerida liiva puudujääki liiva lisamisega randa.

Inimeste vara seisukohalt on mõistlik kaitsta Kulla tee kinnistuid 4-9 graniitkividest rannakindlustusega. Selle projekteerimisel on esmalt vaja lainetuse ja veetasemete parameetreid erinevate korduvusperioodide korral. Need on soovitatav leida modelleerimise ja statistilise analüüsi tulemusena. See võimaldab koostada kuluefektiivseima lahenduse. Graniitkividest rannakindlustuse korral tekib ilmselt pikiranda liikuva setete defitsiit. Seega tuleb analüüsida selle tegevuse mõju piki randa, esmajoones põhja suunas. Vajadusel tuleks kompenseerida liiva puudujääki selle lisamisega randa. Selleks on vaja määrata olemasoleva liiva granulomeetrine koostis erinevates lõikudes ning hinnata liikuvate liivade mahtu. Viimase töö võib ära jätta ning tegutseda operatiivselt vastavalt vajadusele.

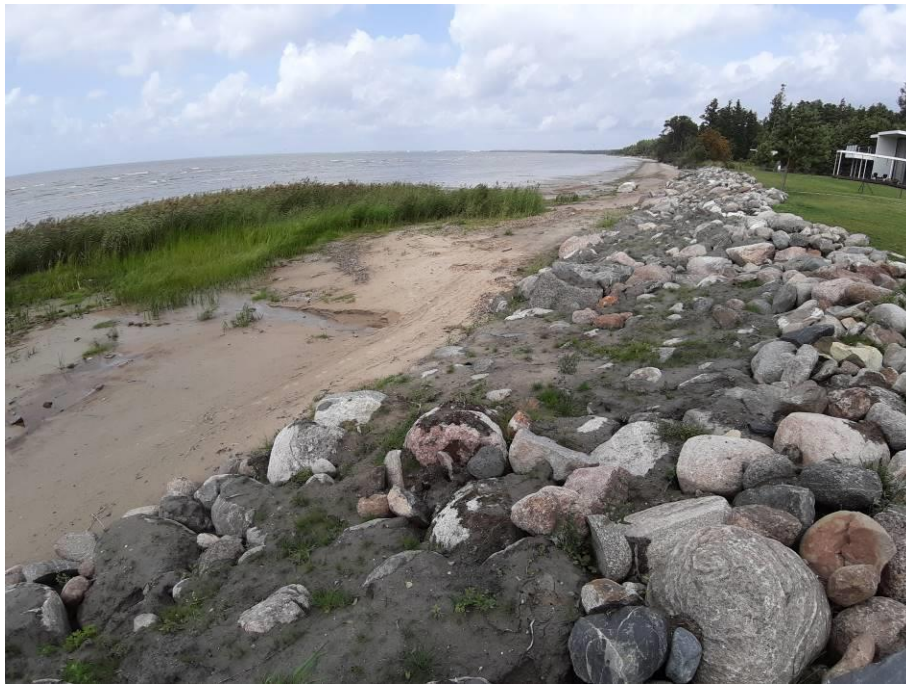
**Foto 2.5.** Vaade Kulla tee 7 kinnistu lõunapoolsest osast põhja poole. Ida pool on näha graniitkividest nõlvakindlustust, mida on ilmselt pinnasega kaetud, tekitamaks looduslikuma välja nägemisega pinnamoodi. Osaliselt on kinnistu ees näha kõrkjaid ja kõrgemat rohtu, mis takistaks liiva kandumist sügavamale vette, kuid ei väldiks kõrgvee ajal nõlva uhtumist.

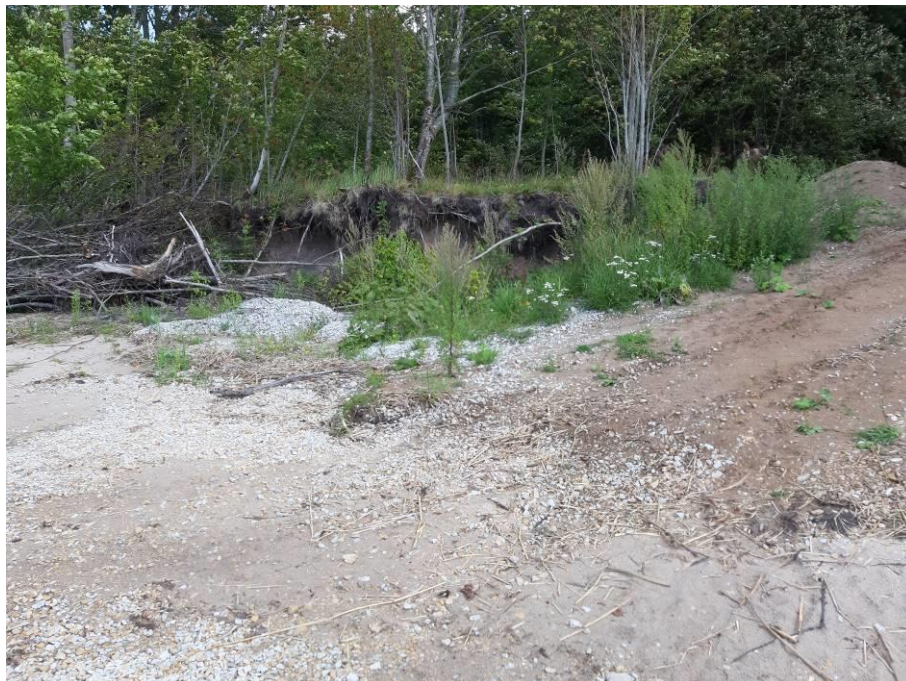
**Foto 2.6.** Rajatud mahasõidust vasakul on näha tormiga murrutatud nõlva, mida puujuured pole kinni hoidnud.

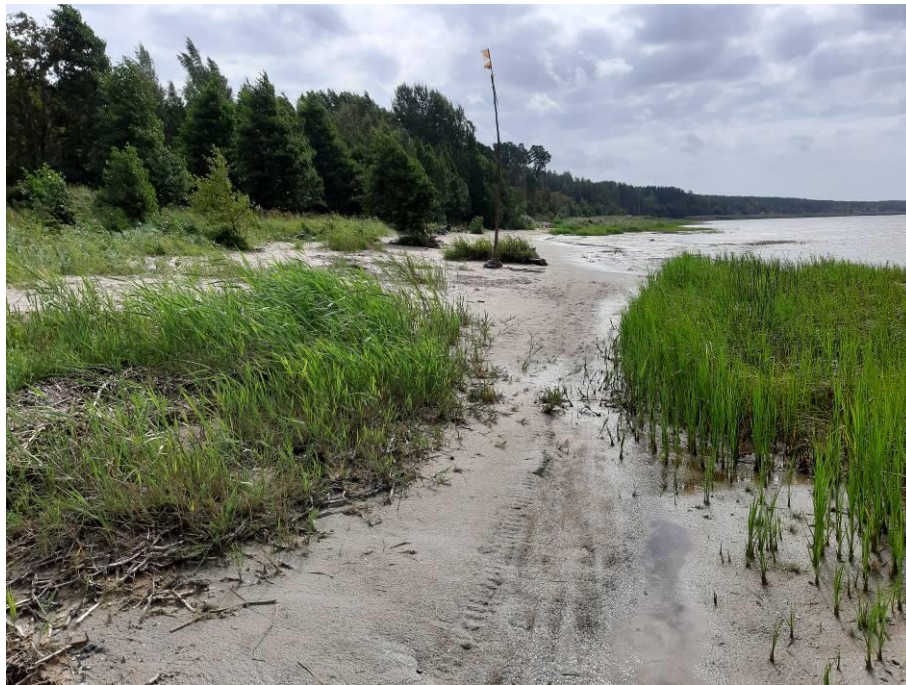
**Foto 2.7.** Vaade lõuna suunas. Näha on liivarannas kasvavat kõrkjastikku ning rohtu, mis takistab peenliiv uhtumist kõrgvee ajal ning kaitseb seeläbi randa.

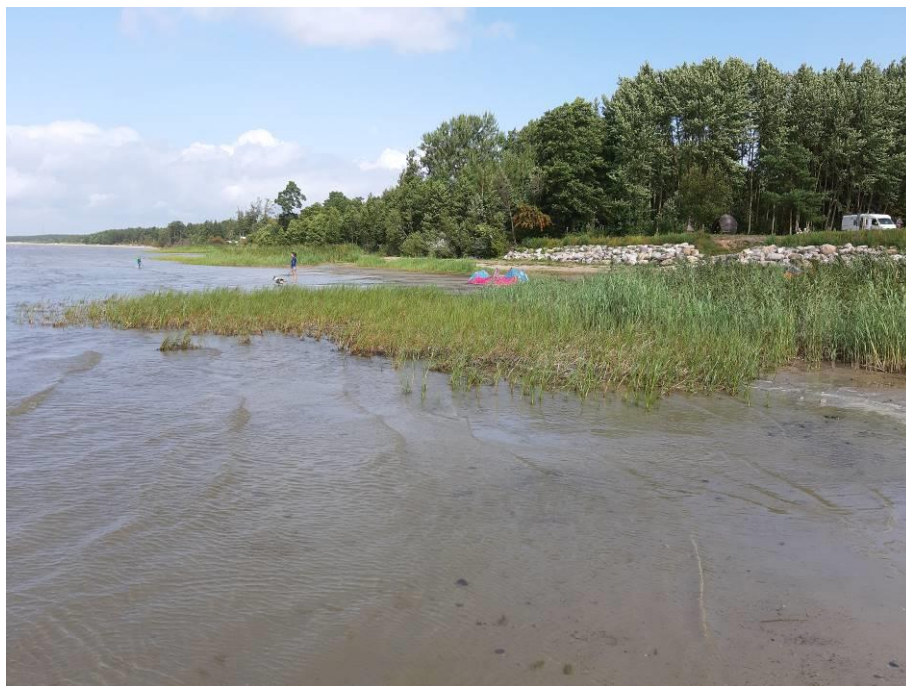
**Foto 2.8.** Vaade kirde suunas madalast veest. Liivarand on suures osas kaitstud kõrkjastikuga. Avatud osa nõlv on kindlustatud graniitkividega.

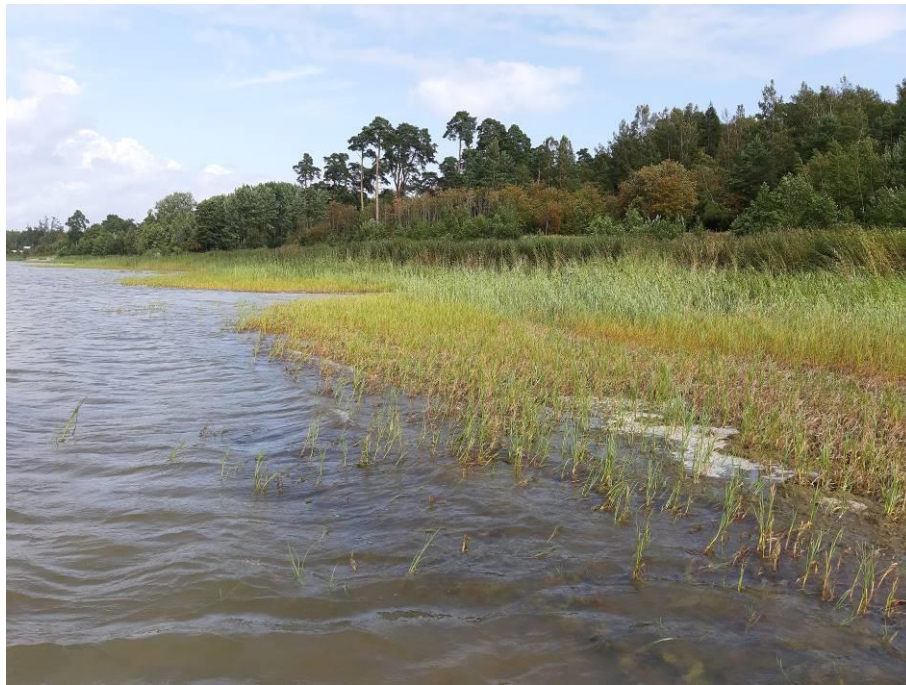
**Foto 2.9.** Eelmisest fotost lõuna pool olev lõik, mis on ulatuslikult kõrkjaid täis kasvanud. Visuaalsed jäljed rannapurustustest puuduvad.

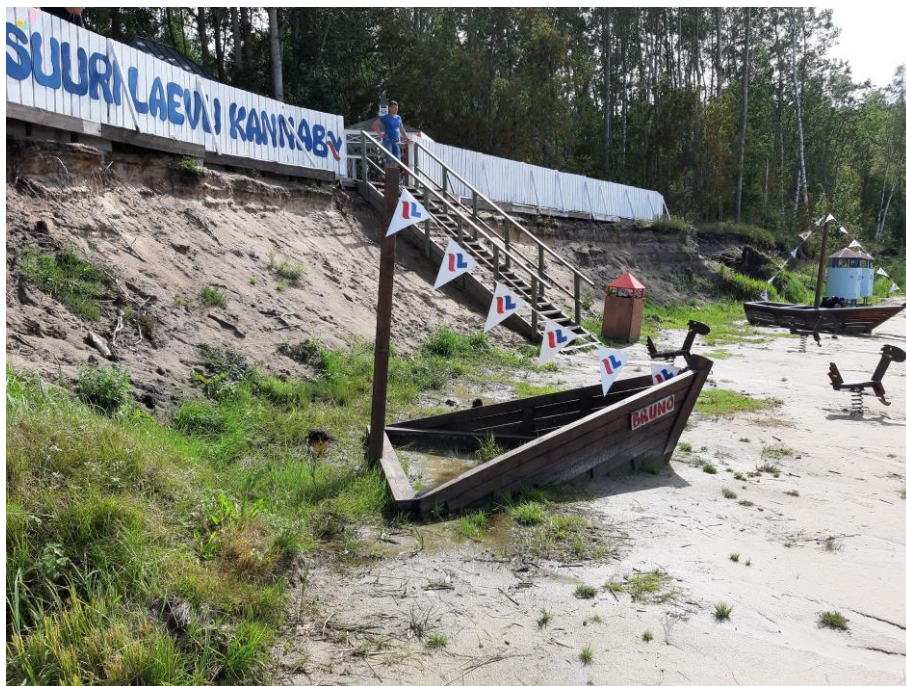
**Foto 2.10.** Lottemaa murrutatav rannanõlv. Tara vundamendi alus on ära uhitud ning ilmselt variseb järgmise tormi ajal alla.

Objekti külastuse ja kasutatud materjali põhjal saab käesoleva arvamuse koostaja kinnitada, et ranniku taganemine on Reiu ranna lähipiirkonna juures looduslik, mida mõningates kohtades (eeskätt Lottemaa juures) on intensiivistanud roostiku niitmine. Looduslik liiva ärakanne uuringualalt ei vii liiva pöördumatult sügavasse vette, vaid kannab seda piki randa põhja poole.
